**Nurmeksen esteettömyyskartoitus
kantatie 75 välillä Pitkämäentie-Jaakkolantie**

**Savo-Karjalan tiepiiri
Kuopio 2006**

ESIPUHE

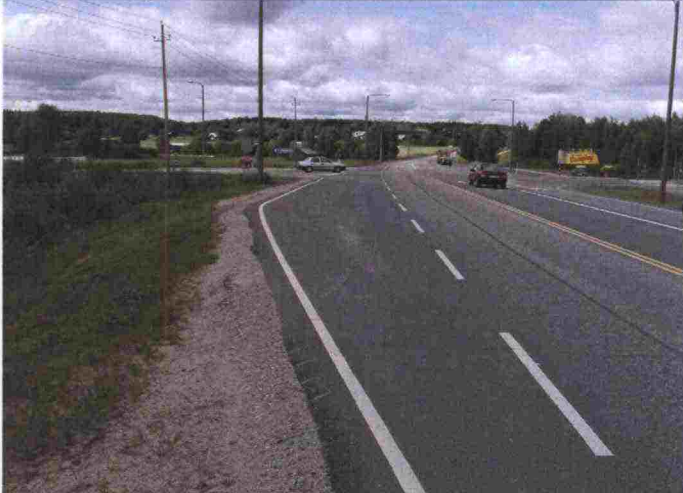
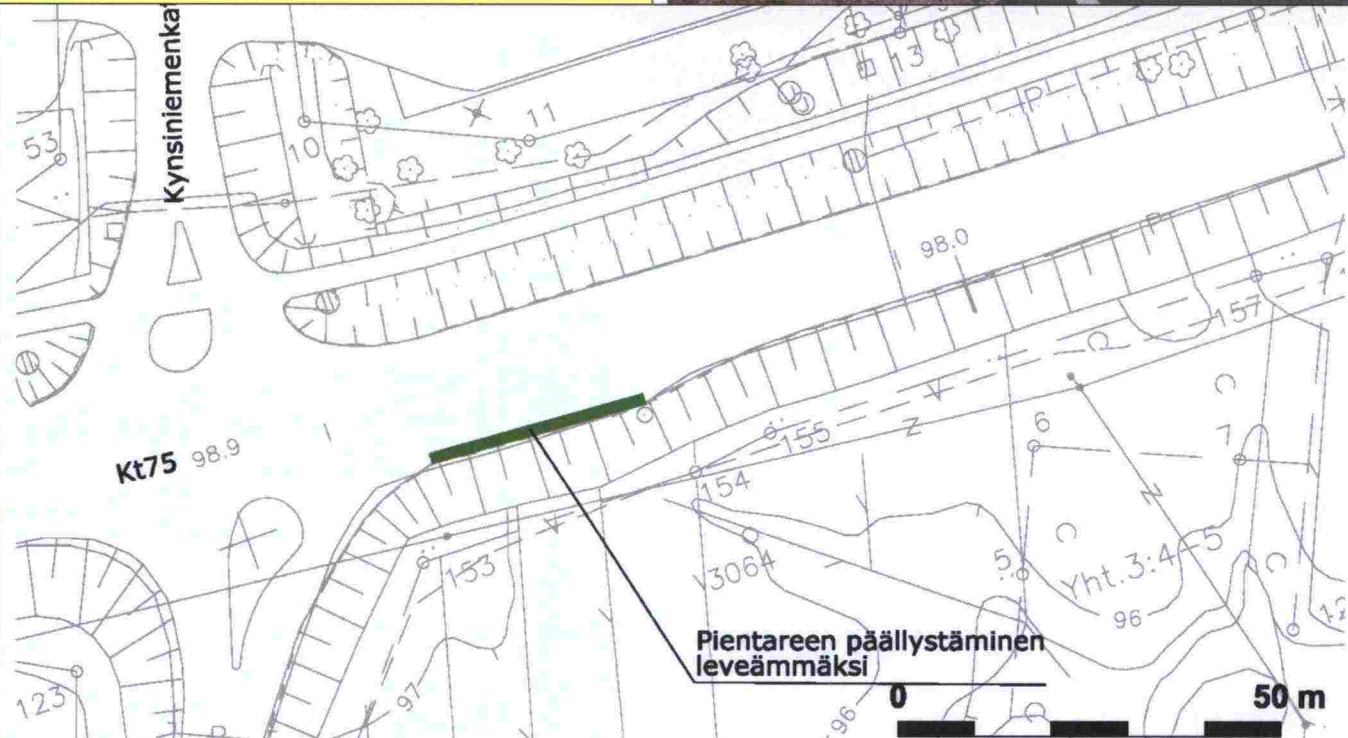
LP18	Kt75 / Kynsiniemenkatu						
<p>Ongelmat / puutteet:</p> <ul style="list-style-type: none">- Asfalttipiennar kapea

<p>Pikaparannustoimenpiteet:</p> <ul style="list-style-type: none">• Pientareen leventäminen yli 1,0 m:iin päällystyksen yhteydessä	<p>Alustava rakentamiskustannusarvio:</p> <table><tr><td>Pientareen päällystäminen</td><td></td></tr><tr><td>leveämmäksi</td><td>150 €</td></tr><tr><td>Yht.</td><td>150 €</td></tr></table>	Pientareen päällystäminen		leveämmäksi	150 €	Yht.	150 €
Pientareen päällystäminen							
leveämmäksi	150 €						
Yht.	150 €						
<p>2. vaiheen toimenpiteet:</p> <ul style="list-style-type: none">• Reunakivellä erotetun odotustilan rakentaminen	<p>Alustava rakentamiskustannusarvio:</p> <table><tr><td>Odotustilan rakentaminen</td><td>3000 €</td></tr><tr><td>Yht.</td><td>3000 €</td></tr></table>	Odotustilan rakentaminen	3000 €	Yht.	3000 €		
Odotustilan rakentaminen	3000 €

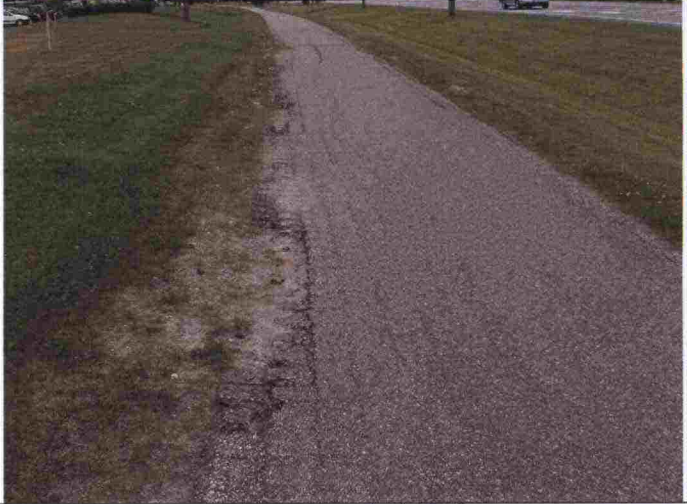
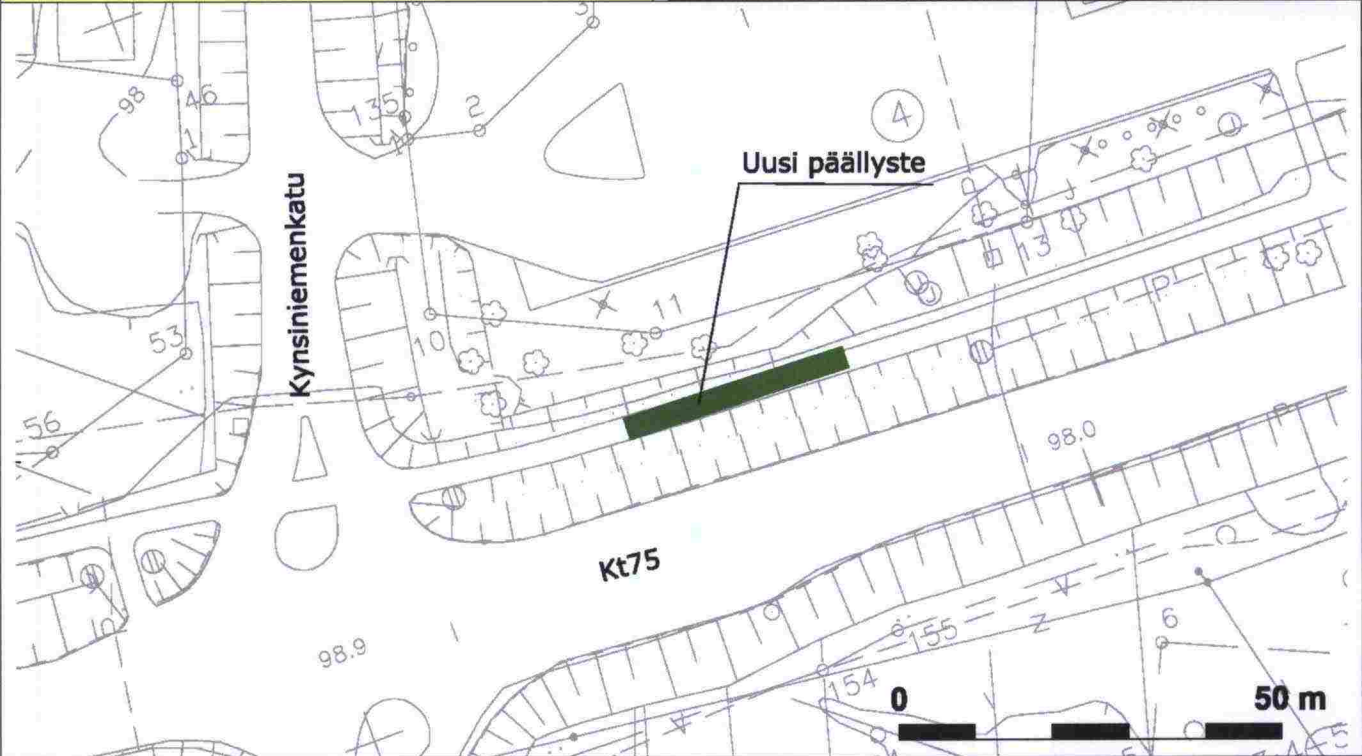
KU19	Kt75 / Kynsiniemenkatu				
<p>Ongelmat / puutteet:</p> <ul style="list-style-type: none"> - Huono päällyste, verkot pinnassa

<p>Pikaparannustoimenpiteet:</p> <ul style="list-style-type: none"> • Uusi päällyste 	<p>Alustava rakentamiskustannusarvio:</p> <table border="1"> <tr> <td>Uusi päällyste</td> <td></td> </tr> <tr> <td>Yht.</td> <td>500 €</td> </tr> </table>	Uusi päällyste		Yht.	500 €
Uusi päällyste					
Yht.	500 €				
<p>2. vaiheen toimenpiteet:</p> <p>-</p>	<p>Alustava rakentamiskustannusarvio:</p> <p>-</p>

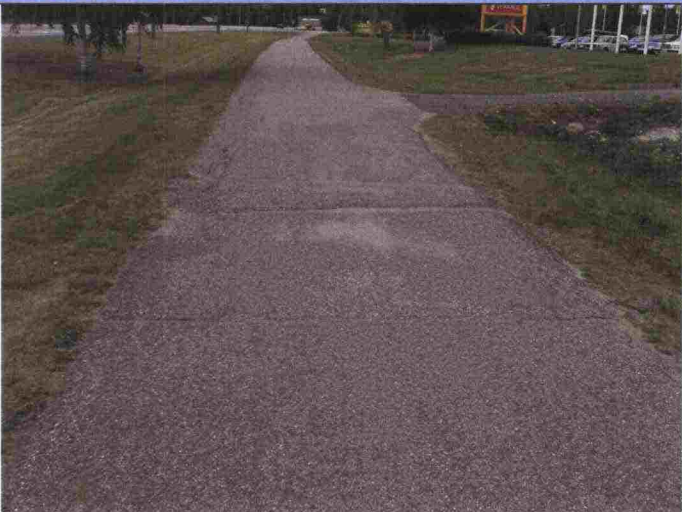
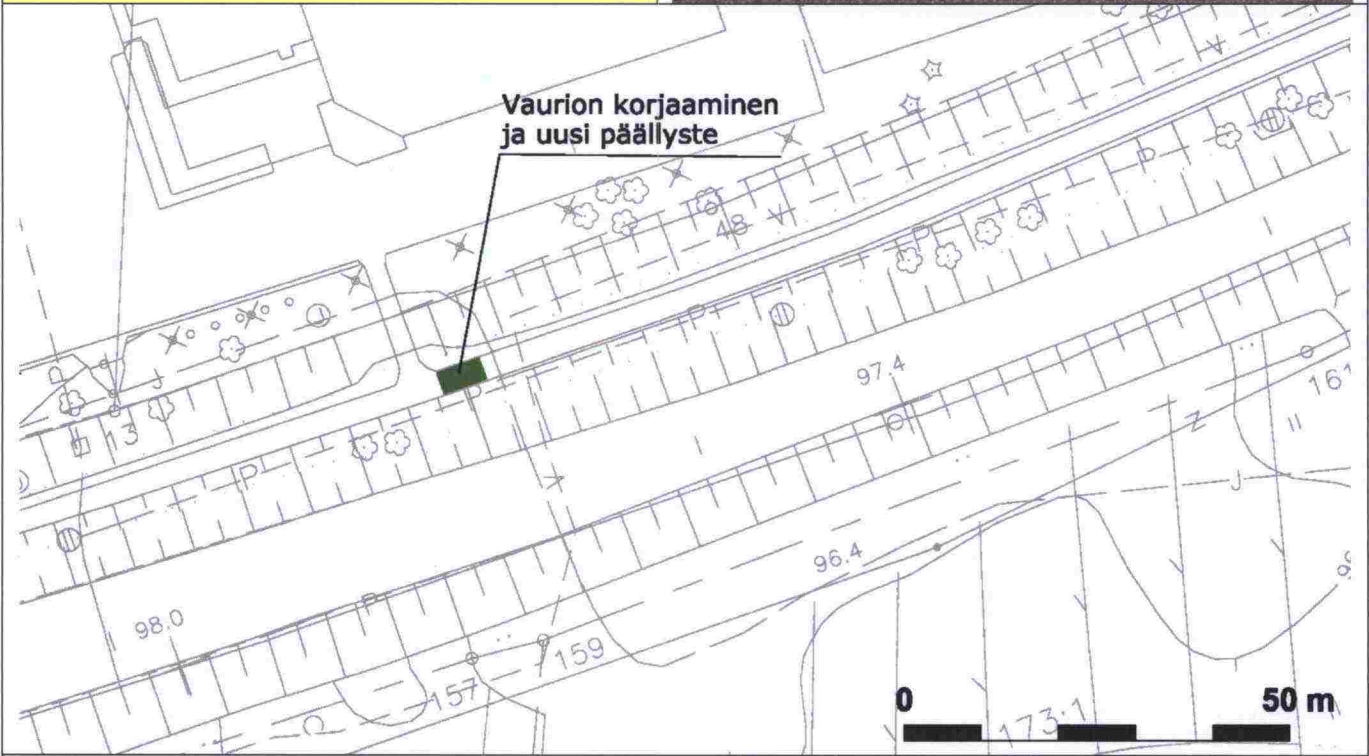
KU20	Kt75 / ABC						
<p>Ongelmat / puutteet:</p> <ul style="list-style-type: none">- Epätasaisuutta (heitto)

<p>Pikaparannustoimenpiteet:</p> <ul style="list-style-type: none">• Vaurion korjaaminen ja uusi päällyste	<p>Alustava rakentamiskustannusarvio:</p>

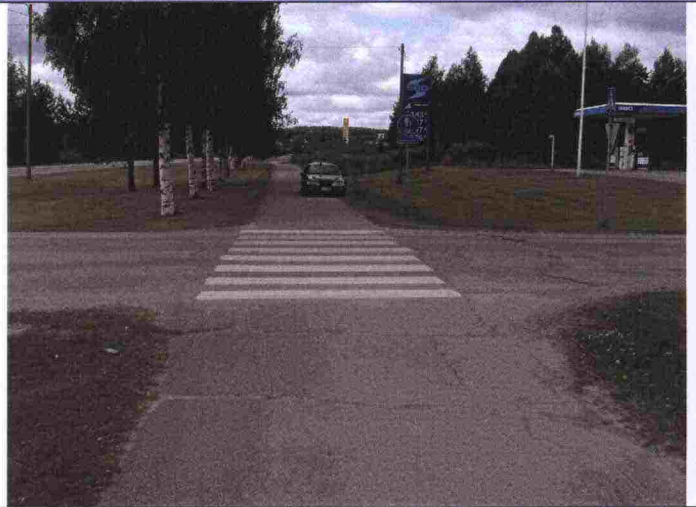
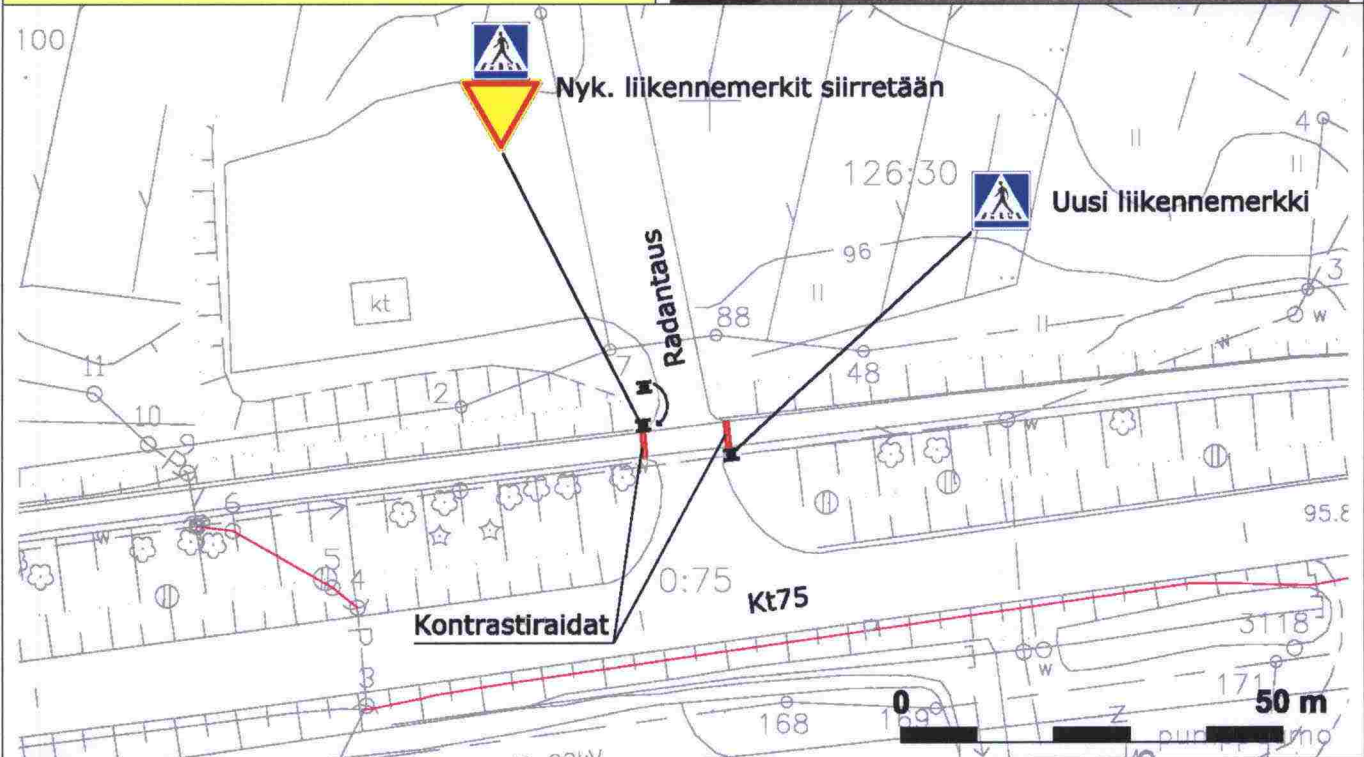
ST21

Kt75 / Radantaus

- Suojatiemerkki virheellisessä paikassa
- Suojatiemerkki puuttuu
- Suojatielle tullessa ei materiaalieroa tai reunakiveä

- Suojatie- ja väistämivelvollisuusmerkkien siirtäminen
- Suojatiemerkin lisääminen
- Kontrastiraidat jyrsimällä ja maalaamalla

- 3 cm reunakivet suojatien reunoihin

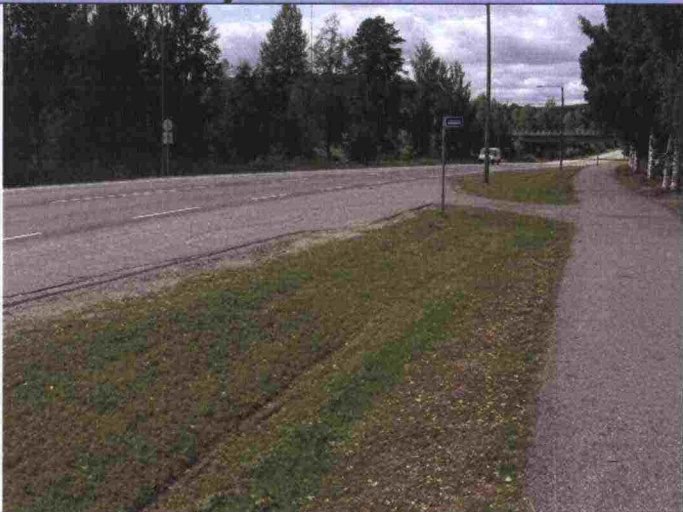
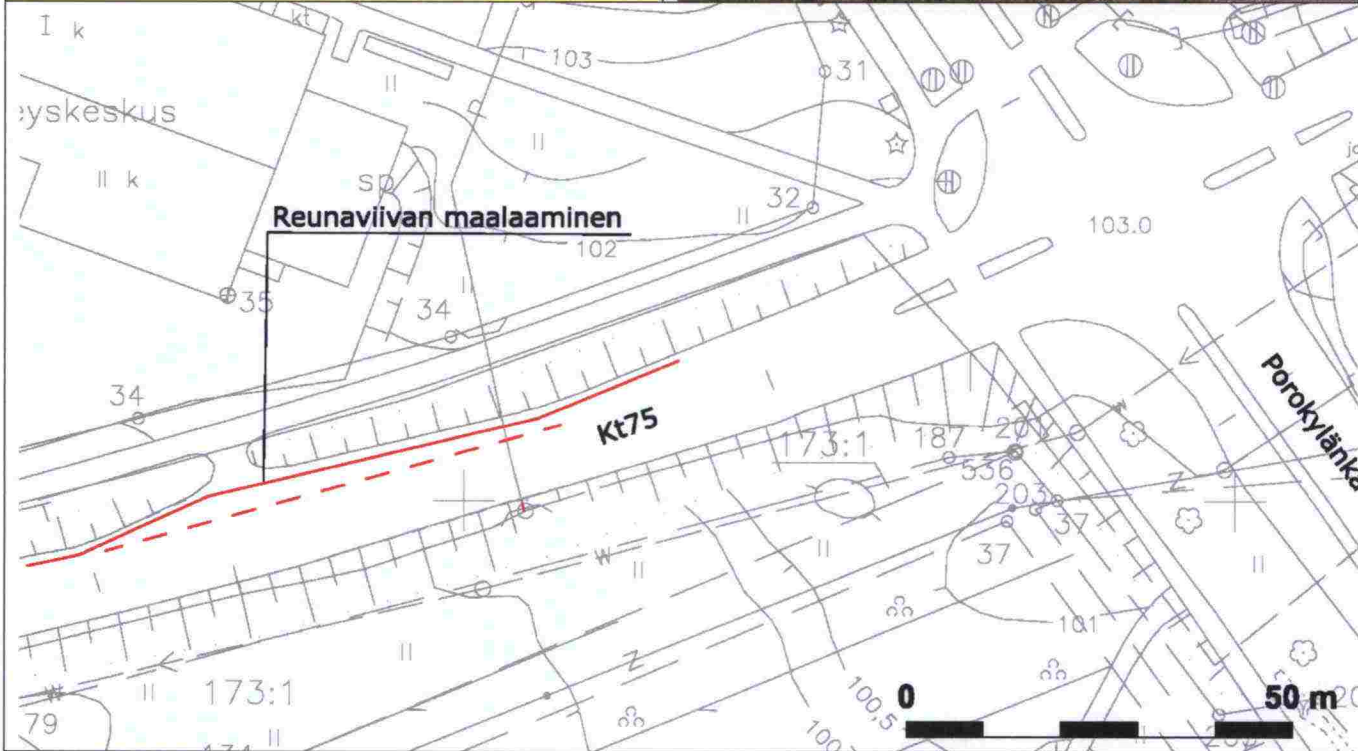
LP22		Kt75 / Porokylänkatu					
<div>Ongelmat / puutteet:</div> <div><div>- Reunaviiva huonosti havaittavissa</div></div>

<div>Pikaparannustoimenpiteet:</div> <div><div>• Reunaviivan merkintä uudelleen</div></div>		<div>Alustava rakentamiskustannusarvio:</div> <table><tr><td>Reunaviiva</td><td>20 €</td></tr><tr><td>Yht.</td><td>20 €</td></tr></table>		Reunaviiva	20 €	Yht.	20 €
Reunaviiva	20 €						
Yht.	20 €						
<div>2. vaiheen toimenpiteet:</div> <div><div>• Reunakivellä erotetun odotustilan rakentaminen</div></div>		<div>Alustava rakentamiskustannusarvio:</div> <table><tr><td>Odotustilan rakentaminen</td><td>3000 €</td></tr><tr><td>Yht.</td><td>3000 €</td></tr></table>		Odotustilan rakentaminen	3000 €	Yht.	3000 €
Odotustilan rakentaminen	3000 €						
Yht.	3000 €

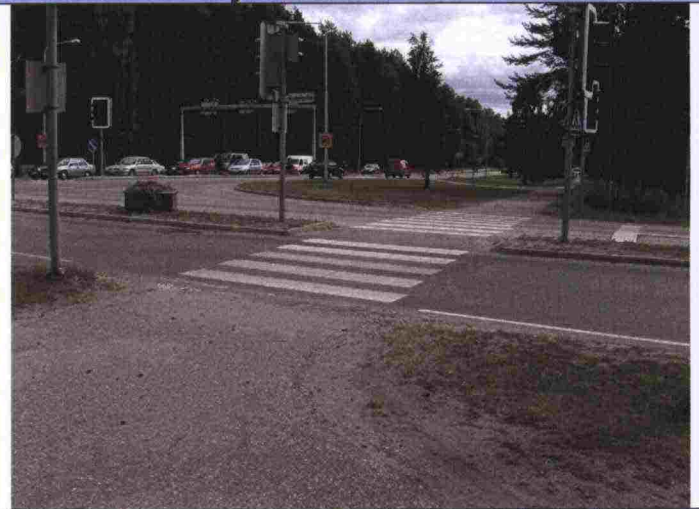
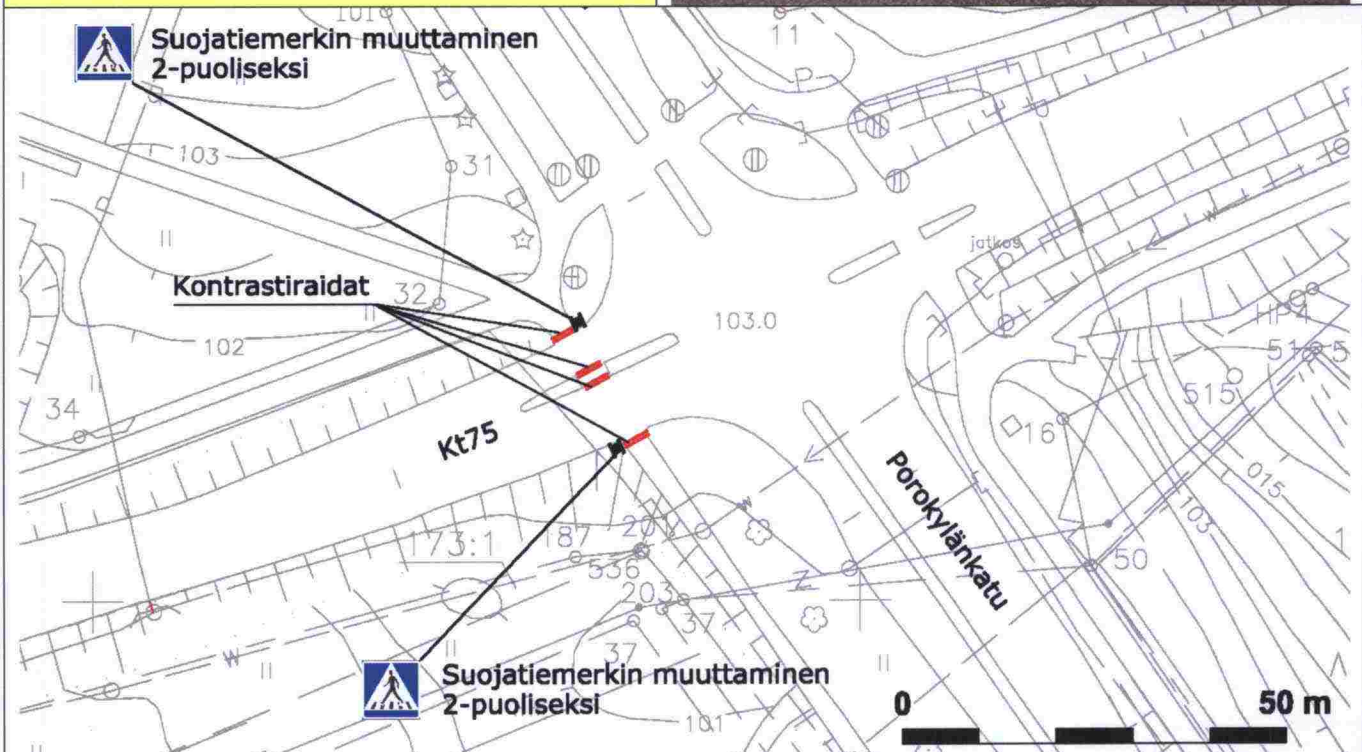
ST23

Kt75 / Porokylänkatu

- Suojatielle tullessa ei materiaalieroa tai reunakiveä
- Ei äänimerkkiä jalankulkijoiden liikennevalolle
- Kaikki suojatiemerkit 1-puolisia

- Kontrastiraidat jyrsimällä ja maalaamalla
- Muutetaan 2 suojatiemerkkiä 2-puoliseksi (lisätään merkit pylväiden toiselle puolelle)

- 3 cm reunakivet suojatien reunoihin
- Äänimerkki jalankulkijoille

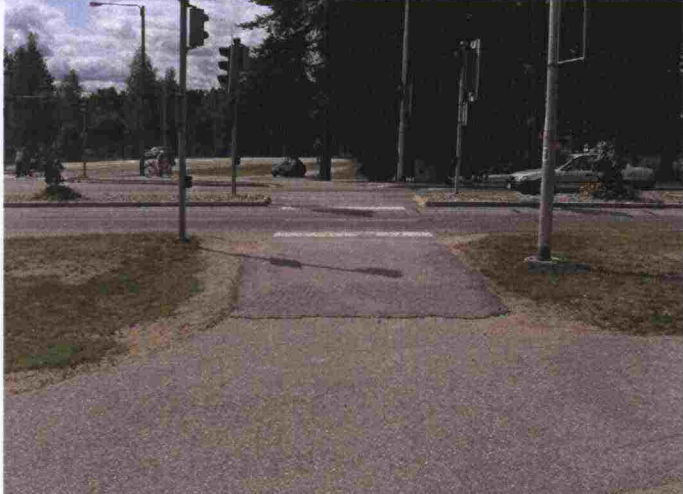
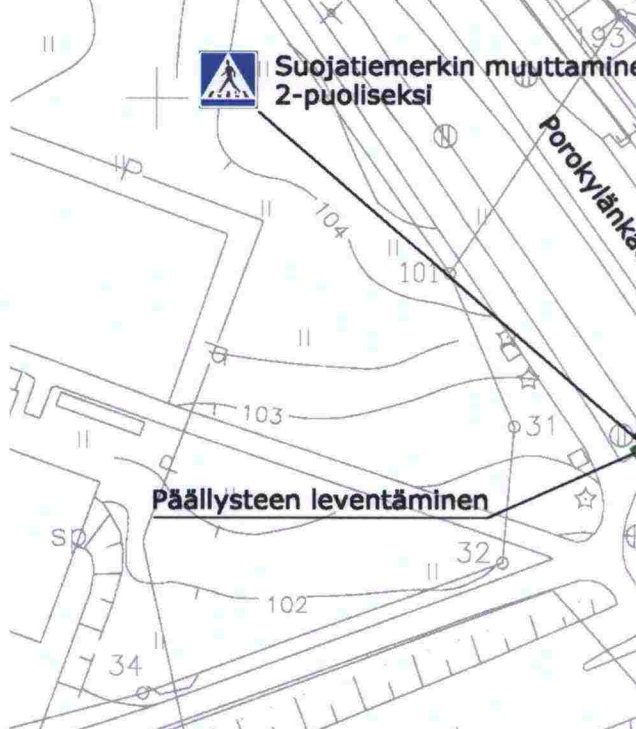
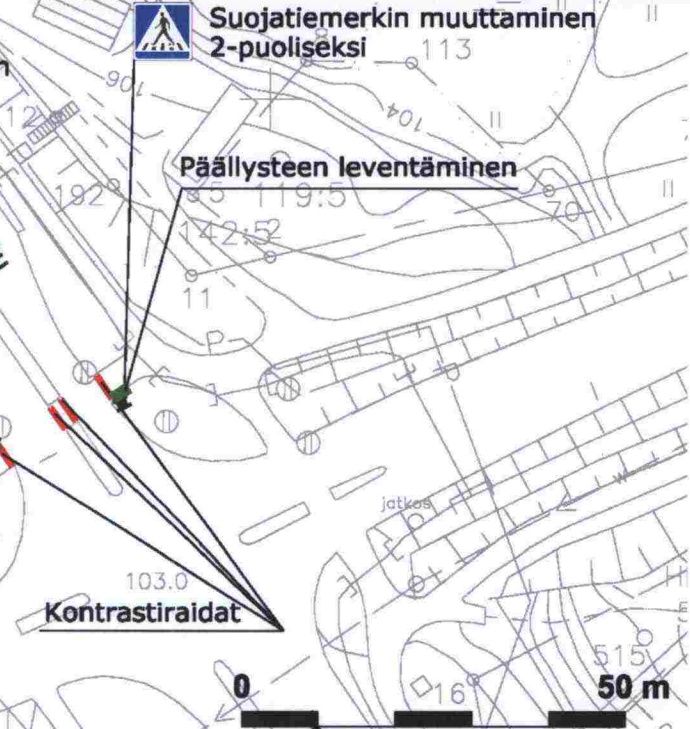
ST24	Kt75 / Porokylänkatu								
<p>Ongelmat / puutteet:</p> <ul style="list-style-type: none"> - Suojatielle tultaessa ei materiaaalieroa tai reunakiveä - Ei äänimerkkiä jalankulkijoiden liikennevalolle - Painonapin viereen vaikea päästä pyörätuolilla huonokuntoisen asfaltin/sorapinnan vuoksi - Painonappi liian korkealla - Kaikki suojatiemerkit 1-puolisia

<p>Pikaparannustoimenpiteet:</p> <ul style="list-style-type: none"> • Kontrastiraidat jyrsimällä ja maalaamalla • Muutetaan 2 suojatiemerkkiä 2-puoliseksi (lisätään merkit pylväiden toiselle puolelle) • Päällysteen leventäminen painonappien vieressä 	<p>Alustava rakentamiskustannusarvio:</p> <table> <tr> <td>Suojatiemerkkien vaihto</td> <td>200 €</td> </tr> <tr> <td>Päällysteen leventäminen</td> <td>100 €</td> </tr> <tr> <td>Kontrastiraidat</td> <td>60 €</td> </tr> <tr> <td>Yht.</td> <td>360 €</td> </tr> </table>	Suojatiemerkkien vaihto	200 €	Päällysteen leventäminen	100 €	Kontrastiraidat	60 €	Yht.	360 €

Suojatiemerkkien vaihto	200 €								
Päällysteen leventäminen	100 €								
Kontrastiraidat	60 €								
Yht.	360 €								
<p>2. vaiheen toimenpiteet:</p> <ul style="list-style-type: none"> • 3 cm reunakivet suojatien reunoihin • Äänimerkki jalankulkijoille 	<p>Alustava rakentamiskustannusarvio:</p> <table> <tr> <td>Suojatien liikennevalon äänimerkki</td> <td>100 €</td> </tr> <tr> <td>Reunatuot</td> <td>1000 €</td> </tr> <tr> <td>Yht.</td> <td>1100 €</td> </tr> </table>	Suojatien liikennevalon äänimerkki	100 €	Reunatuot	1000 €	Yht.	1100 €		
Suojatien liikennevalon äänimerkki	100 €								
Reunatuot	1000 €								
Yht.	1100 €

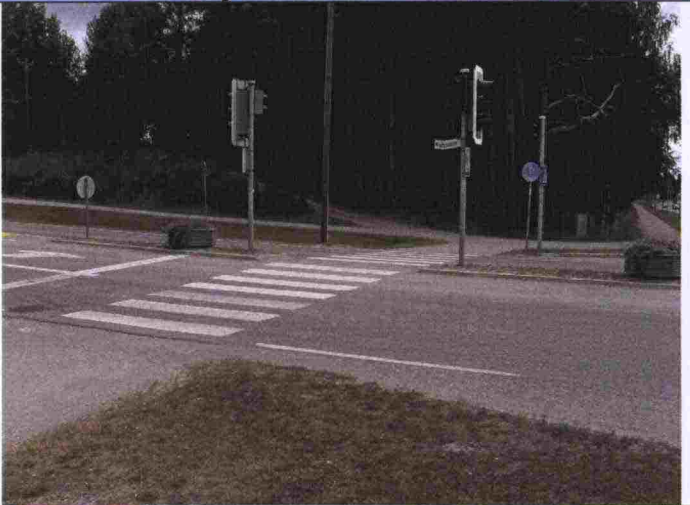
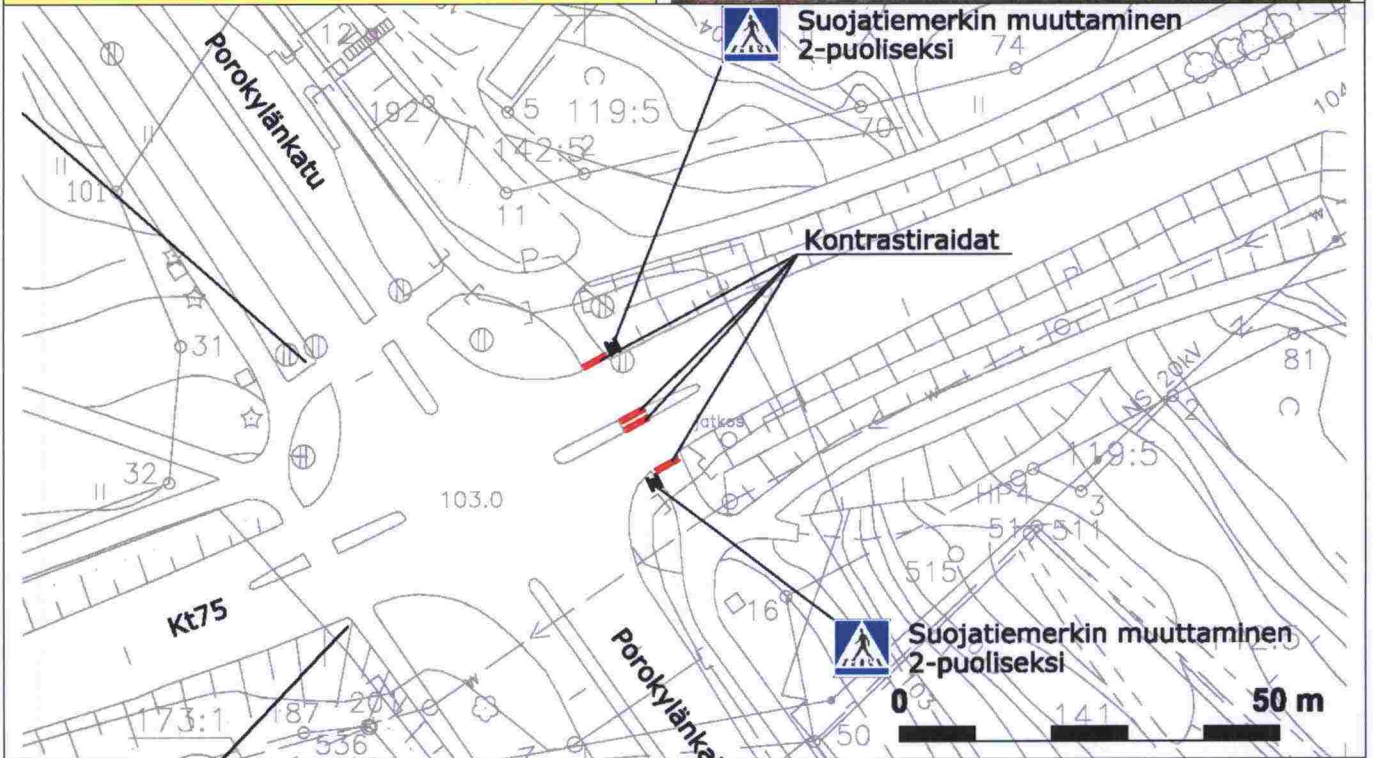
ST25	Kt75 / Porokylänkatu						
<p>Ongelmat / puutteet:</p> <ul style="list-style-type: none"> - Suojatielle tultaessa ei materiaaalieroa tai reunakiveä - Ei äänimerkkiä jalankulkijoiden liikennevalolle - Kaikki suojatiemerkit 1-puolisia

<p>Pikaparannustoimenpiteet:</p> <ul style="list-style-type: none"> • Kontrastiraidat jyrsimällä ja maalaamalla • Muutetaan 2 suojatiemerkkiä 2-puoliseksi (lisätään merkit pylväiden toiselle puolelle) 	<p>Alustava rakentamiskustannusarvio:</p> <table> <tr> <td>Suojatiemerkkien vaihto</td><td>200 €</td></tr> <tr> <td>Kontrastiraidat</td><td>60 €</td></tr> <tr> <td>Yht.</td><td>260 €</td></tr> </table>	Suojatiemerkkien vaihto	200 €	Kontrastiraidat	60 €	Yht.	260 €
Suojatiemerkkien vaihto	200 €						
Kontrastiraidat	60 €						
Yht.	260 €						
<p>2. vaiheen toimenpiteet:</p> <ul style="list-style-type: none"> • 3 cm reunakivet suojatien reunoihin • Äänimerkki jalankulkijoille 	<p>Alustava rakentamiskustannusarvio:</p> <table> <tr> <td>Suojatien liikennevalon äänimerkki</td><td>600 €</td></tr> <tr> <td>Reunatuet</td><td>1000 €</td></tr> <tr> <td>Yht.</td><td>1700 €</td></tr> </table>	Suojatien liikennevalon äänimerkki	600 €	Reunatuet	1000 €	Yht.	1700 €

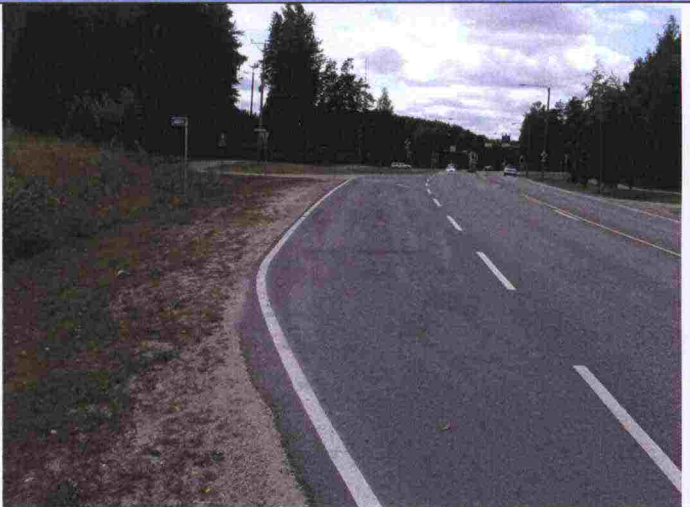
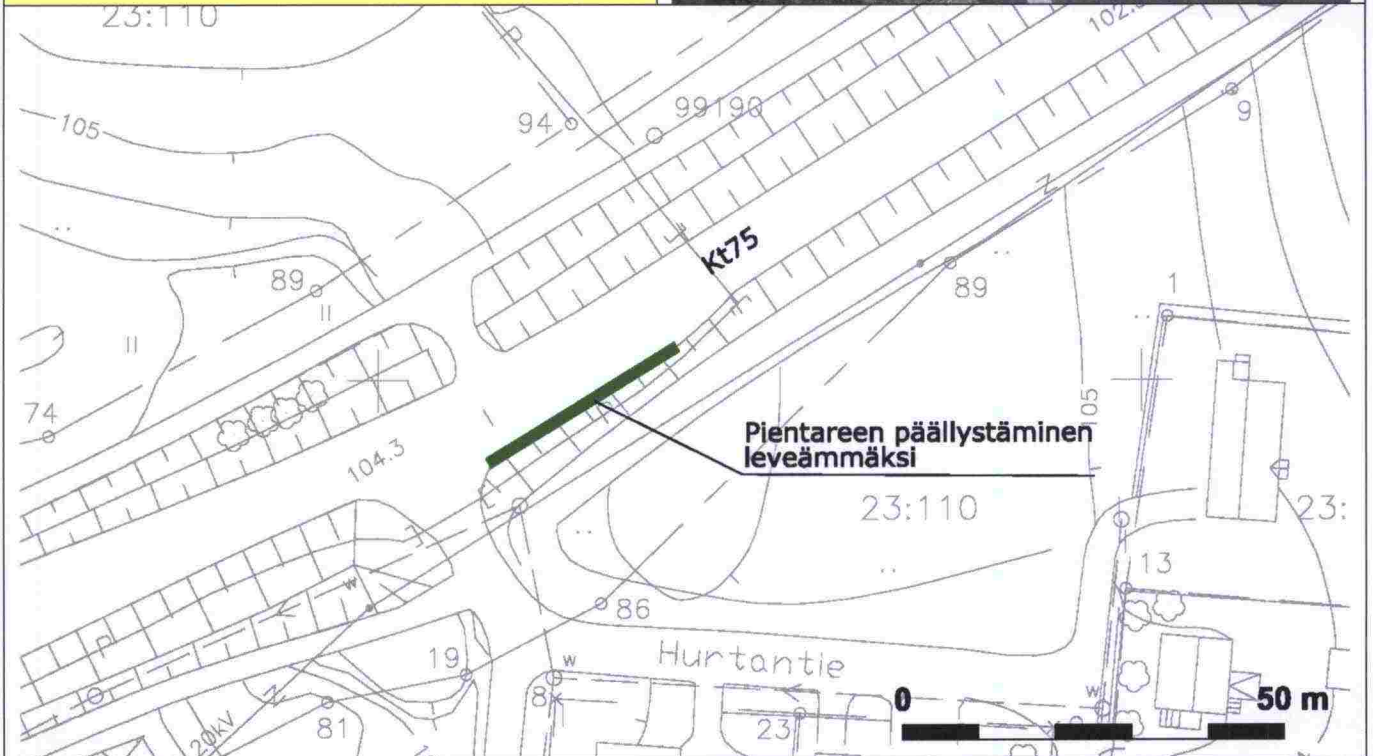
LP27	Kt75 / Hurtantie				
<p>Ongelmat / puutteet:</p> <ul style="list-style-type: none">- Ei erillistä odotustilaa- Kapea piennar

<p>Pikaparannustoimenpiteet:</p> <ul style="list-style-type: none">• Pientareen leventäminen $\geq 1,0\text{m}$:iin päällystämisen yhteydessä	<p>Alustava rakentamiskustannusarvio:</p> <table><tr><td>Pientareen päällystäminen leveämmäksi</td><td>150 €</td></tr><tr><td>Yht.</td><td>150 €</td></tr></table>	Pientareen päällystäminen leveämmäksi	150 €	Yht.	150 €
Pientareen päällystäminen leveämmäksi	150 €				
Yht.	150 €				
<p>2. vaiheen toimenpiteet:</p> <ul style="list-style-type: none">• Reunakivellä erotetun odotustilan rakentaminen	<p>Alustava rakentamiskustannusarvio:</p> <table><tr><td>Odotustilan rakentaminen</td><td>3000 €</td></tr><tr><td>Yht.</td><td>3000 €</td></tr></table>	Odotustilan rakentaminen	3000 €	Yht.	3000 €
Odotustilan rakentaminen	3000 €
